平成28年度 一般社団法人
日本医療福祉建築協会課題研究

熊本地震による高齢者施設の 被害状況に関する調査研究

平成29年3月

一般社団法人 日本医療福祉建築協会

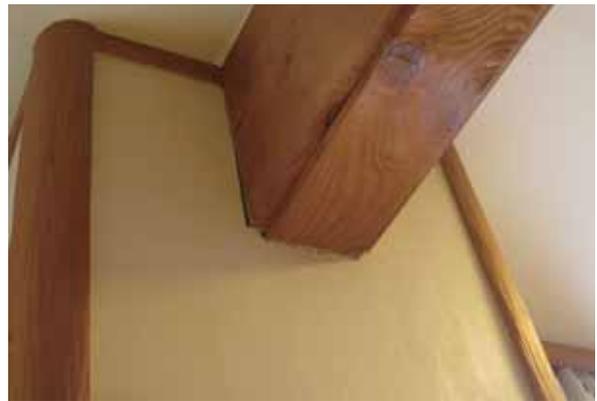
壁の亀裂

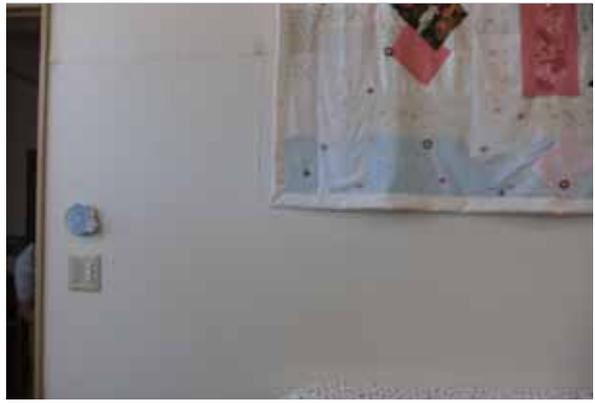
1階交流室 クロスのひび割れ

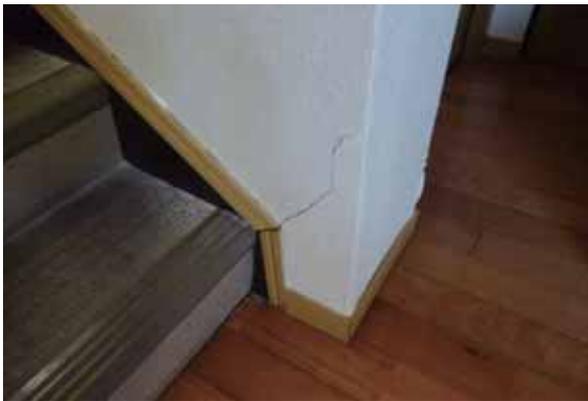
2階へ上る階段 壁のひび割れ

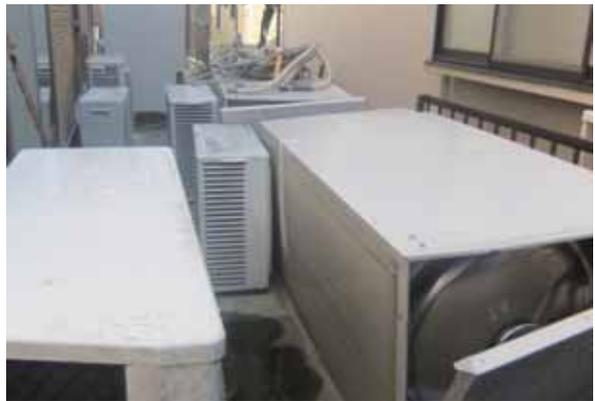
室外機の転倒

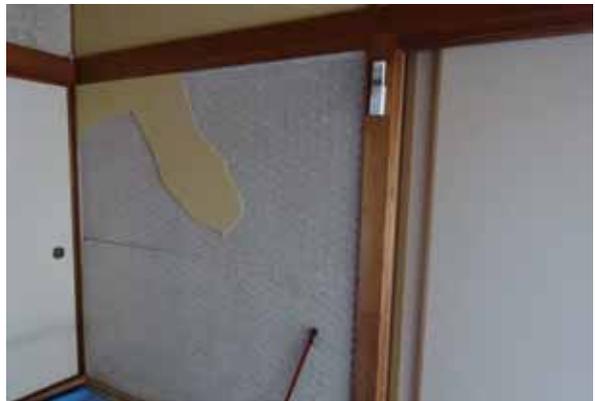
地域交流拠点内部 土壁が剥がれて落ちる

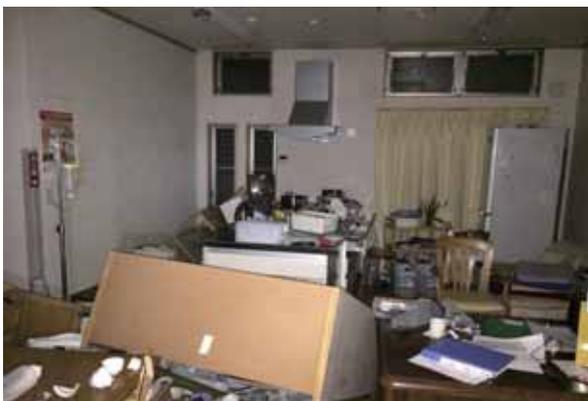
小規模多機能 居間・食堂の家具転倒

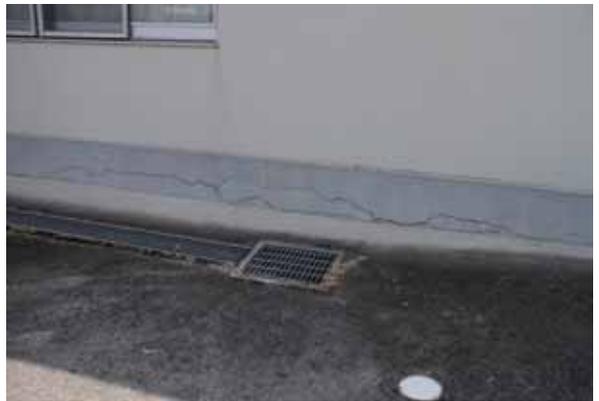
外壁のひび割れ

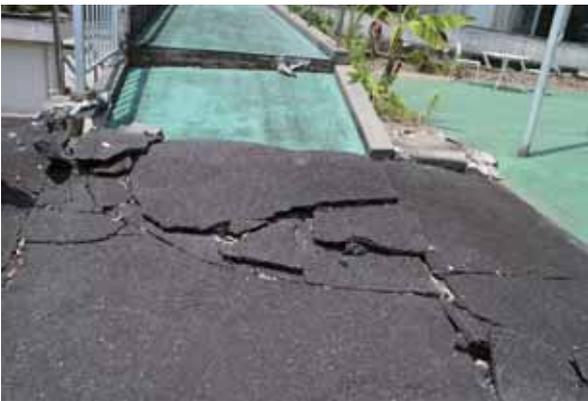
敷地内の被害

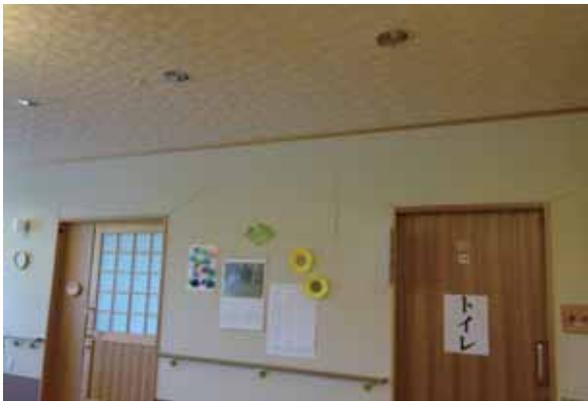
レンジフードと天井部分の被害

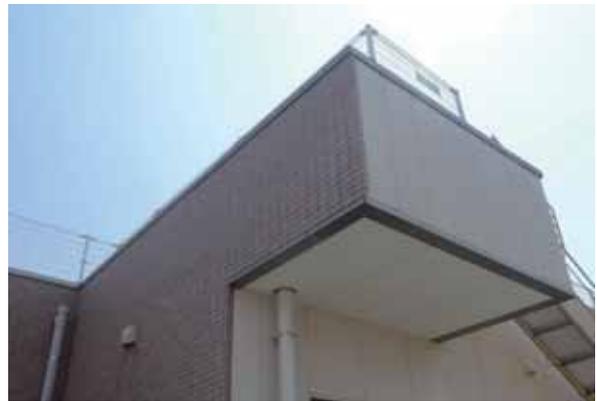
壁の亀裂

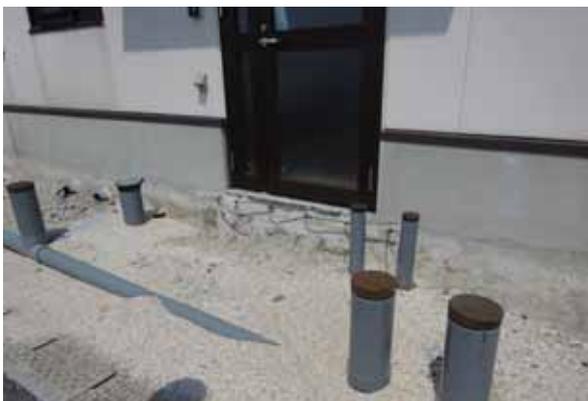
外壁の角タイルが剥がれる

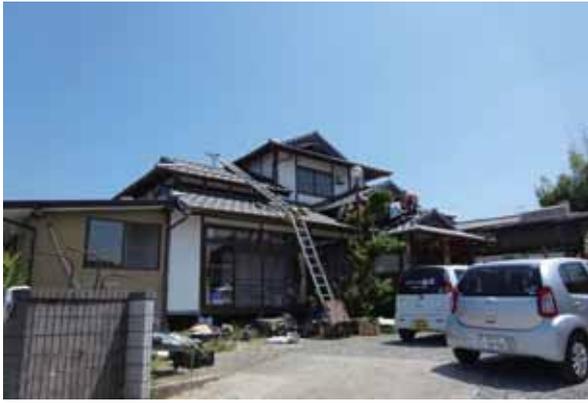
施設外観（屋根の修理中）

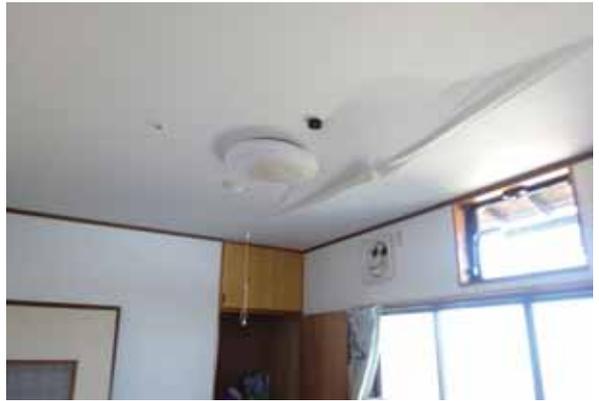
天井のクロスが剥がれる

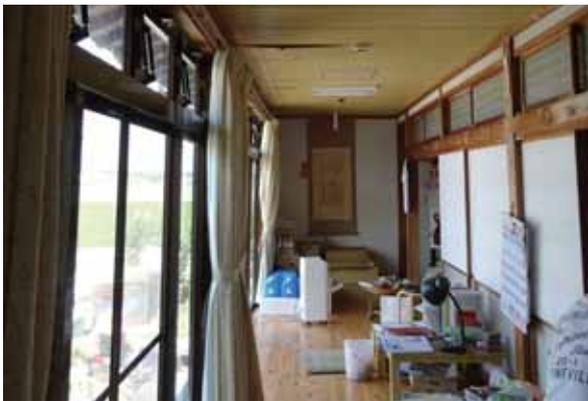
縁側（雨漏れにより天井の一部が剥がれる）

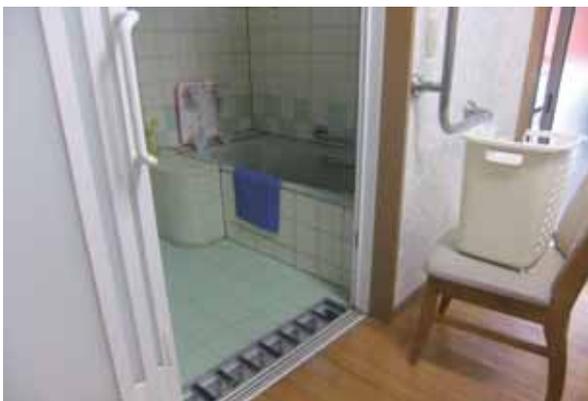
浴室（床下に水漏れ）
