平成28年度 一般社団法人
日本医療福祉建築協会課題研究

熊本地震による高齢者施設の 被害状況に関する調査研究

平成29年3月

一般社団法人 日本医療福祉建築協会

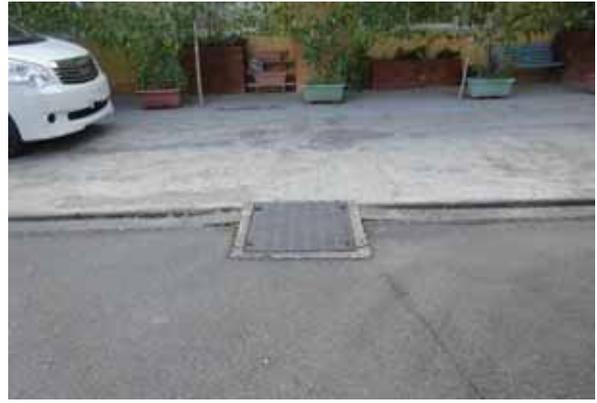
駐車場側の沈下

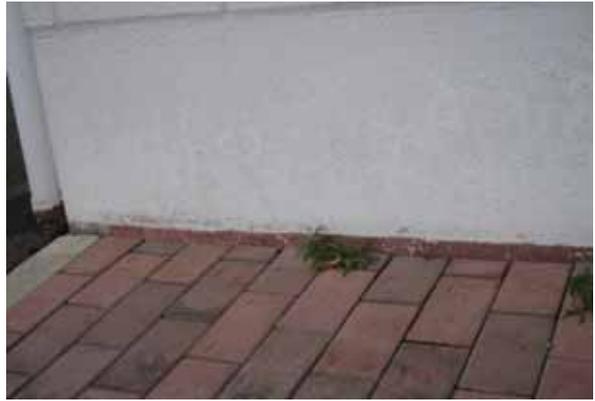
建物周辺の沈下

地盤の被害状況(土砂崩れ、液状化)	・南側の地盤が10～15cm沈没。玄関付近の地面が斜めになる
構造体の被害状況	・壁と柱が離れ、接合部に隙間ができる
外装材の被害状況(屋根、壁)等	・サッシ付近の壁に亀裂 ・エクステンションジョイント部に被害
内装材の被害状況(天井、壁、床)等	・天井の脱落、天井板のずれ・コンクリート部のひび・ポード部のひび・ポードの割れ ・クロスコーナー部にひび・スプリングラナーヘッドカバーの脱落・廊ハネルの損傷
家具・什器備品の被害状況(棚、ベッド、重いす)等	・タンスや靴箱が転倒、机が移動、机の上に置いている物の落下 ・震災前に突っ張り棒等の転倒防止対策を行っていなかった ・スプリングラナーの影響なし
使用不可になった部屋	・敷地内にある記念館は被害が大きいため立ち入り禁止になる

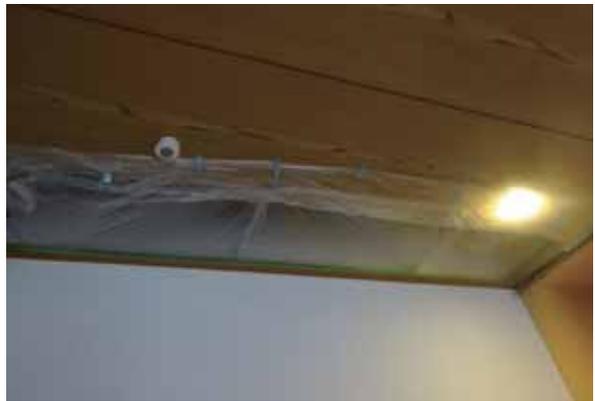
居室 天井パネルの落下

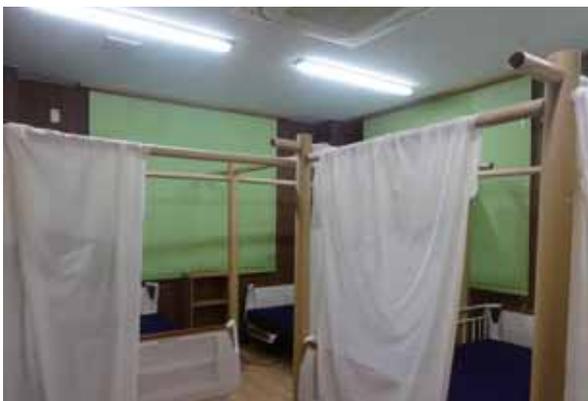
「紙管」の仮設間仕切り

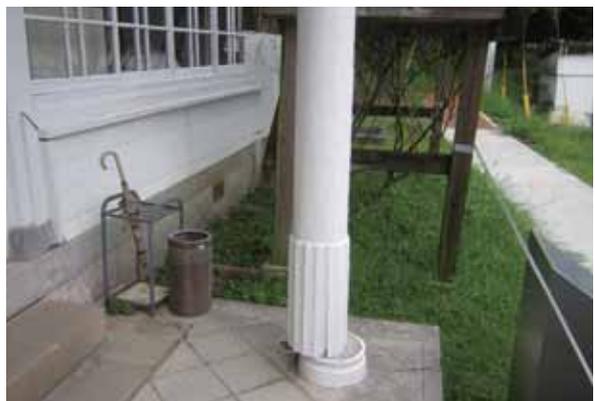
敷地内にある記念館の被害

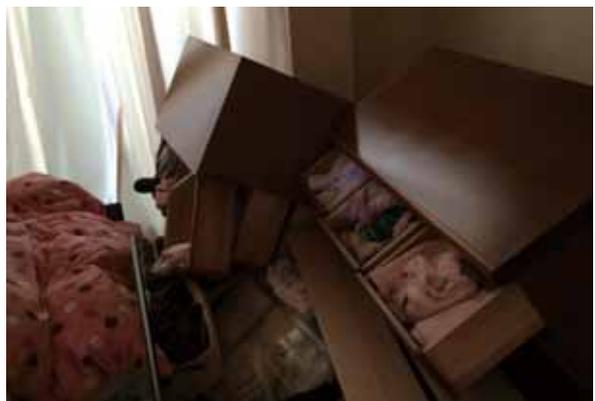
小規模多機能 居室の家具転倒

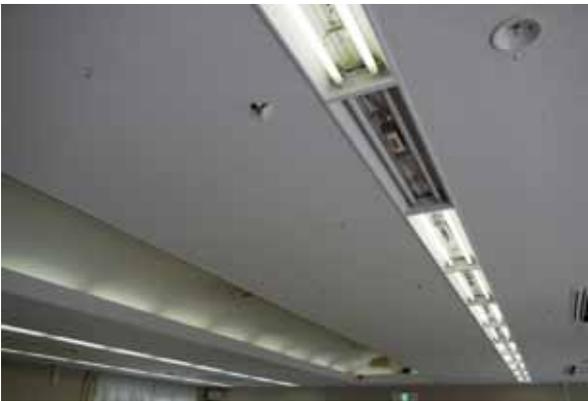
カバーが外れた照明

3) 建物被害の概要	
建物の被害状況(土砂崩れ、液状化)	・液状化により駐車場に亀裂が発生する。現在アンカー設置の施工中(ライト工業) 工事費の高騰。補助費等の申請よりまず工事を優先
構造体の被害状況	特になし
外装材の被害状況(屋根、壁)等	・外壁にひび割れ
内装材の被害状況(天井、壁、床)等	・照明カバーが落ちる ・スプリンクラーヘッドが飛び出す
家具・什器備品の被害状況(棚、ベッド、車いす)等	・居室、食堂の家具の転倒および事前の家具固定の有無：家具固定無し 使用不可になった部屋

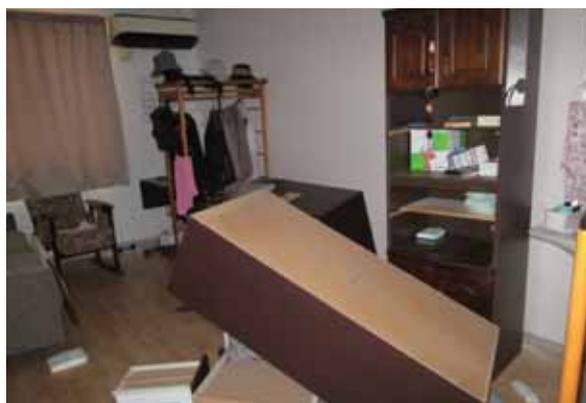
GH 居室の家具が転倒する

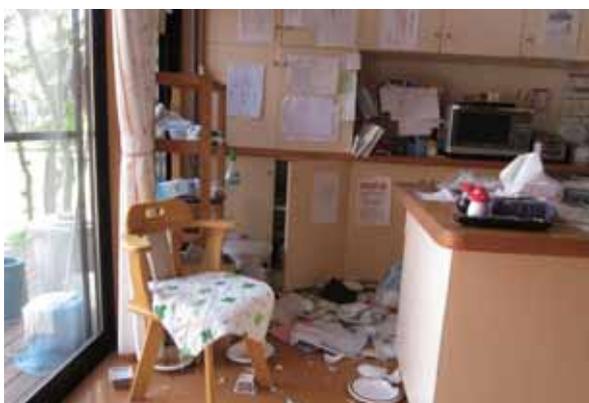
リビング 家具転倒

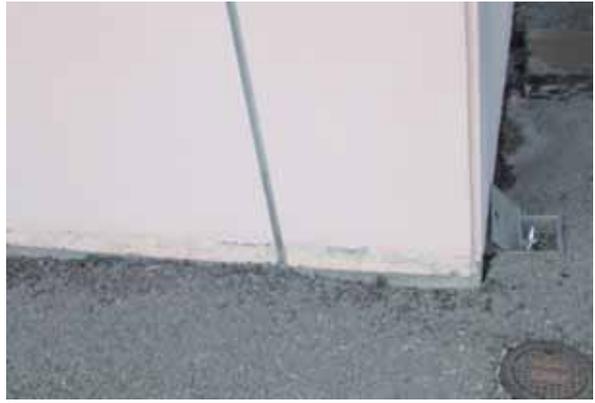
地盤沈下が発生し外壁にひび割れが生じる。主要構造部に大きなクラックはなかったが、後の工事で床下部分の基礎に複数のクラックがあることがわかった。居室には高い家具を置いていなかったため家具転倒による大きな被害はなかったが、ベッドが移動する事例が発生。GHの天井の一部が落下。入居者、職員ともに落下物によるケガはなし。

地盤沈下

3) 建物被害の概要	<ul style="list-style-type: none"> 地盤の被害状況(土砂崩れ、液状化) 構造体の被害状況 外装材の被害状況(屋根、壁)等 内装材の被害状況(天井、壁、床)等 家具・什器備品の被害状況(棚、ベッド、車いす等) 使用不可になった部屋
【施設図】	<ul style="list-style-type: none"> ・地盤沈下が発生 ・主要構造部に大きなクラックは発生しなかった ・外壁にひび割れが多く発生した ・GHの天井の一部が剥がれ落ちた ・事務所のキャビネット、給湯器が全て転倒 ・居室には高い家具を置いていなかったため家具の転倒による大きな被害はなかったが、ベッドが移動する事例が発生、食堂の水屋が転倒・前震で倒れ、移動させたり低くしたりといった措置をとったが本震でも転倒した GH全体(天井が落下し、窓枠が外れたため現在も使用不可)特養の1ユニット

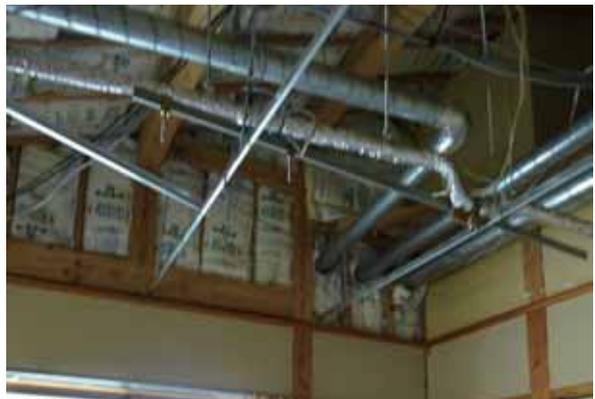
グループホーム 居室の天井被害

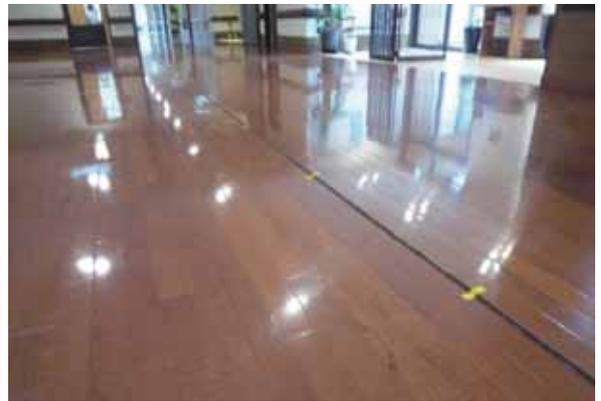
地震の被害が大きかった熊本県上益城郡益城町に立地する特別養護老人ホーム。施設の計画段階から地域の福祉拠点として活用できるように鉄筋コンクリート造の平屋（一部2階）で計画された。利用者、職員に人的被害無し。建物の被害は、壁のひび割れ、床の亀裂、埋め込み式の空調が少し外れる等であった。構造等に問題なし。前震後に、倒れそうな家具を倒すなどの対策を行ったため、本震の被害はなかった。

床の亀裂

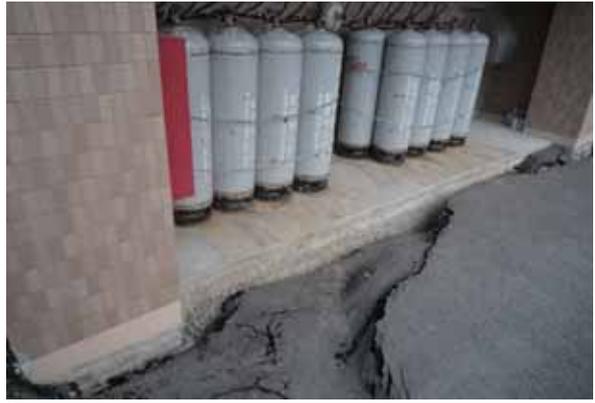
敷地の液状化

3) 建物被害の概要	
地盤の被害状況(土砂崩れ、液状化)	・敷地の一部が液状化
構造体の被害状況	・特に無し
外装材の被害状況(屋根、壁)等	・タイルのひび割れが数カ所発生
内装材の被害状況(天井、壁、床)等	・床のひび割れが数カ所発生
家具・什器備品の被害状況(棚、ベッド、車いす等)	・居室、食堂の家具の転倒および事前の家具固定無 ・特に無し

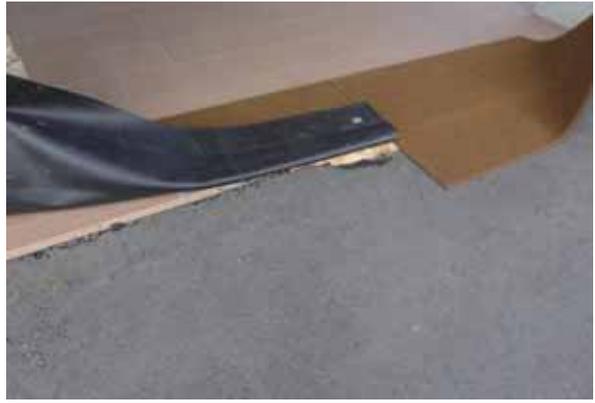
玄関の沈下

3) 建物被害の概要	
地震の被害状況(土砂崩れ、液状化)	・玄関に2cmの沈下 ・駐車場に亀裂
構造体の被害状況	特になし
外装材の被害状況(屋根、壁)等	特になし
内装材の被害状況(天井、壁、床)等	・玄関の床のタイルが一部欠ける
家具・什器備品の被害状況(棚、ベッド、車いす等)	・家具は固定していても倒れた。ベッドも動き、食器棚が倒れてきた ・事務所は母の踏み場がないほどに家具が倒れていた ・入居者の居室の入り口に置かれているタンスが転倒したため、入り口が塞がれてしまった部屋があった
使用不可になった部屋	・スプリンクラーの影響なし、 ・事務所が家具転倒のためしばらく使えなかった

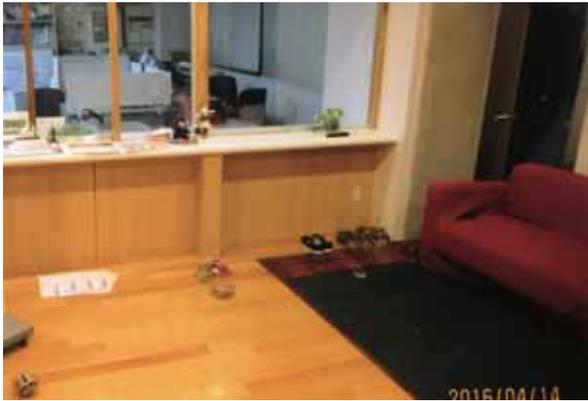
玄関の被害

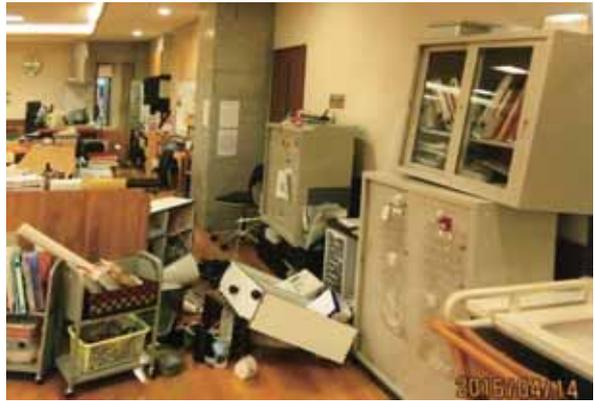
棚の転倒

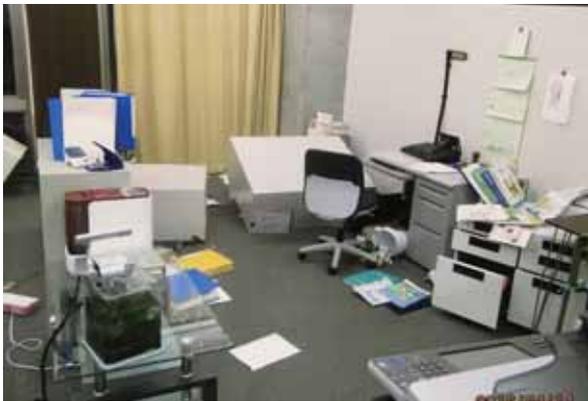
事務所の被害

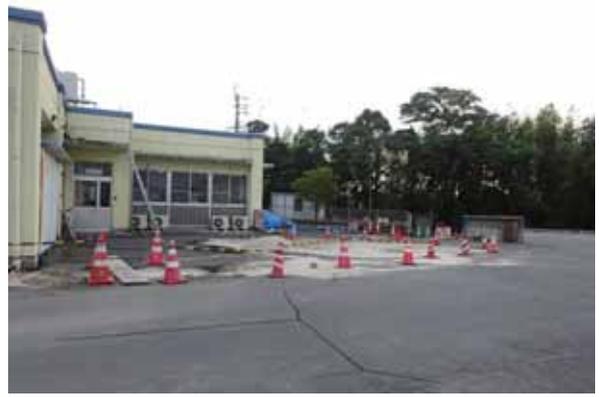
前震本震ともに震度6を観測した地域。元々は田であった土地を開発して建設。そのため、地盤が地盤沈下により下がる。テラス（犬走り）前面破損によりサッシ窓が開かなくなった。屋根の防水が破れて1箇所水漏れが起こる程度であったが、その後雨漏り箇所が10か所に増えた。ライフラインの停止は、停電が4、5日間、ガスはプロパンガスで1週間の停止。断水は調査日時点未復旧。その後敷地内に井戸を新設し8月末に本格復旧した。

地盤沈下

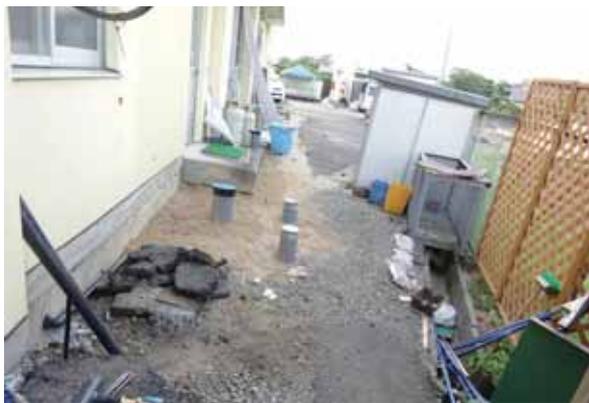
地盤沈下により傾く

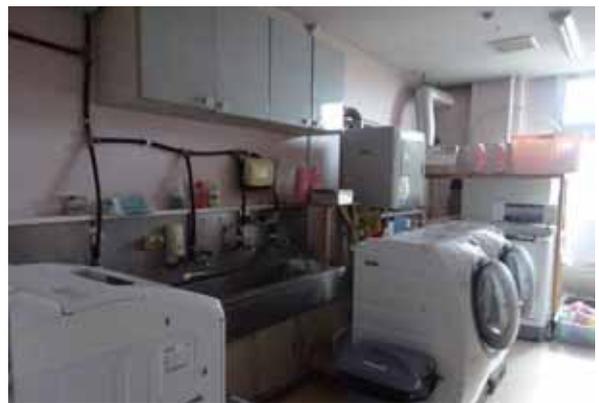
洗濯場（仮設の給水配管）

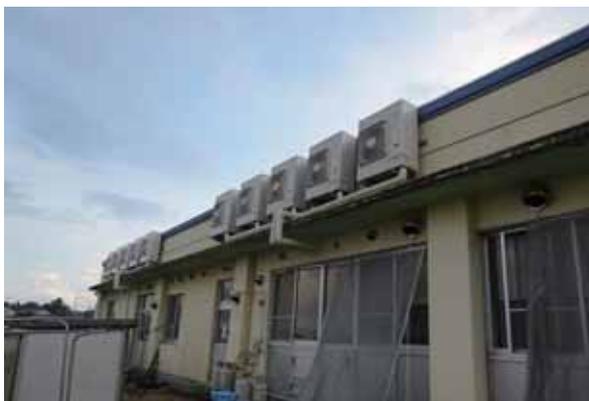
個別空調方式への切り替え

震災後、開設から20年が経過していることから、地震により破損した空調および給湯機器を施設全体で取り換え設備更新を行った。

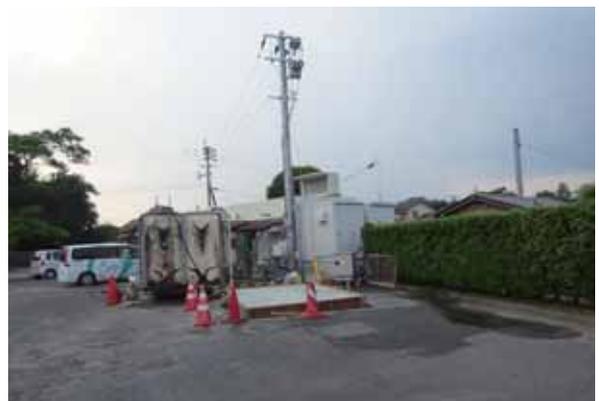
受水槽の新設

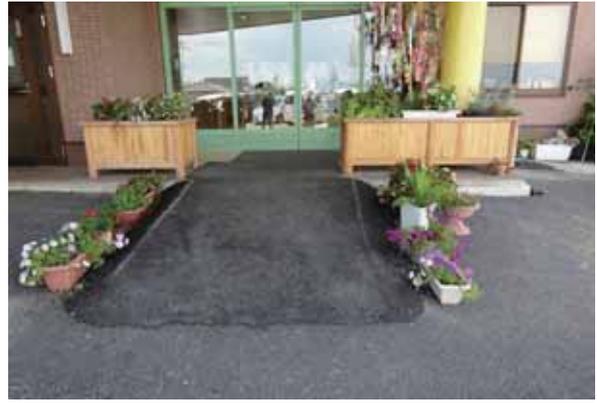
施設玄関（地盤沈下により一部補修）

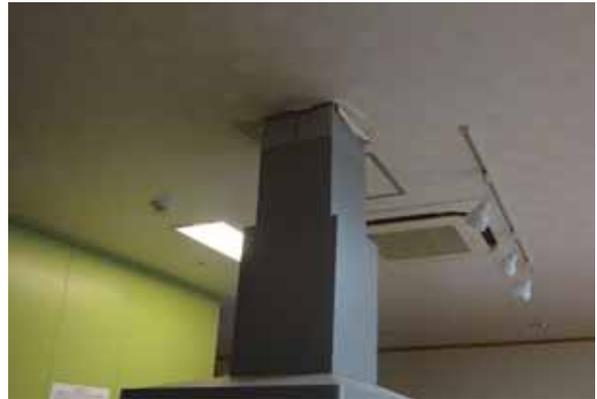
レンジフードと天井部分の被害

3) 建物被害の概要	
地震の被害状況 (土砂崩れ、液状化)	液状化が発生。前震で30cm、建物周辺の地盤が下がる。本震で70cm建物周辺の地盤が下がる。L字型の土留め壁を30cm持ち上げる工事を行う予定
構造体の被害状況	被害なし
外装材の被害状況 (屋根、壁)等	外壁はタイルのひび割れ、建物の角のタイルがはがれる
内装材の被害状況 (天井、壁、床)等	天井と壁の間に隙間ができる。有料の方は建具が隙間だらけになってしまった。ショーケース、テレビ、水屋、レンジフードが落ちる
家具・什器備品の被害状況 棚、ベッド、重い等	レンジフードは天井からぶら下がった状態になっていた
使用不可になった部屋	なし

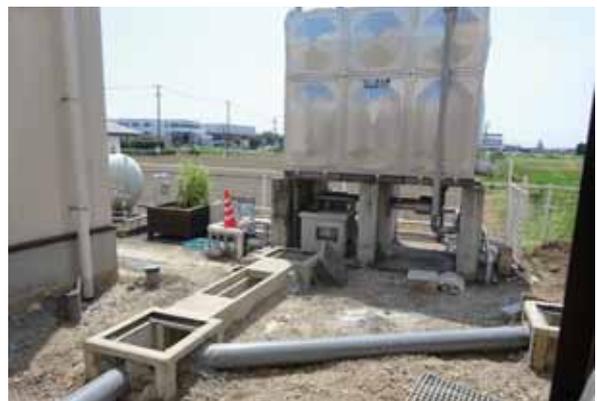
地盤沈下による受水槽付近の被害

給排水設備	井水(→減面) ポンプ圧送方式 有・地上階・容量12㎡ 被害状況・対応 ・本震時に地盤沈下により水道、排水の給排水管が破損したため使用不可となる ・井戸は使える状態であったが濾菌装置とタンクの接続部分が破損してしまい、飲料水としては使えなかった 熱源：電気、浴室のみガス
電気設備	受変電設備の位置 有・地上階 消防用非常用電源 有(スプリングクレーン作動のみ) 非常用発電機 無 非常用電源設置場所 無 被害状況 バッテリージェネレーター 熱源 電気
空調設備	被害状況 施設外 (電話・通信設備等)の被害状況 施設内 (ナースコール等)の被害状況 E V 未設置 リフト 被害なし
通信設備	電話はIP電話を使用。地震発生時には電話とネットは普通。LINEは繋がった ・携帯電話を施設用の電話として家族と安否確認などのやり取りを行っていた ・職員とはLINEでやり取りしていた ・職員にはLINEの電話機能を使って連絡網を回した(動けるメンバーを招集するため) ・停電期間中の3日間は停止
搬送設備	自然エネルギーの活用(太陽光パネル等)、断熱(ペアサッシ、高断熱)等 無し

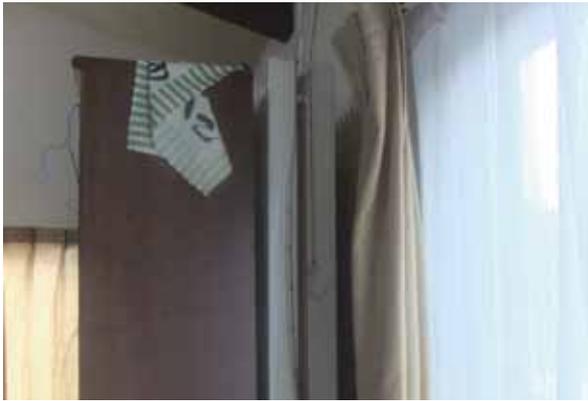
リビング 壁から外れ家具に倒れ掛かってきた PS 暖房

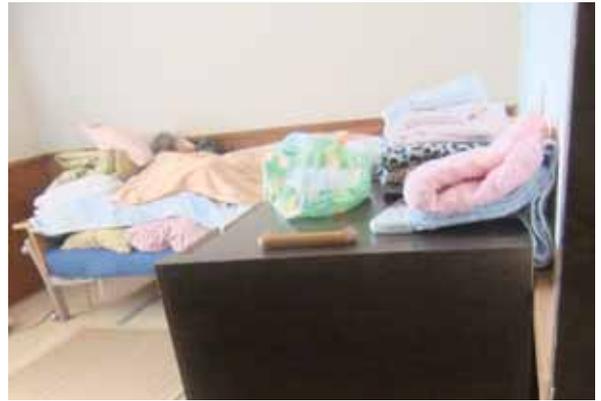
居室 横倒しにした家具

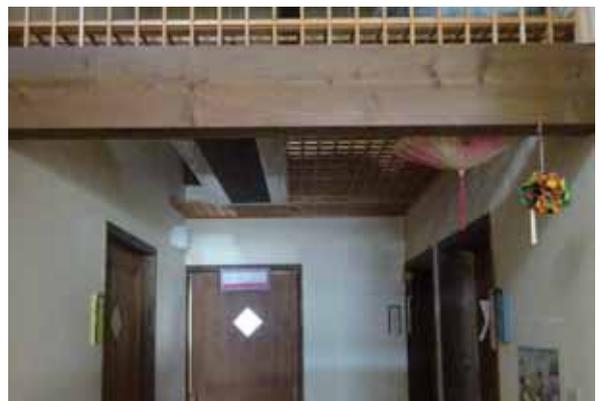
居室前廊下 空調設備

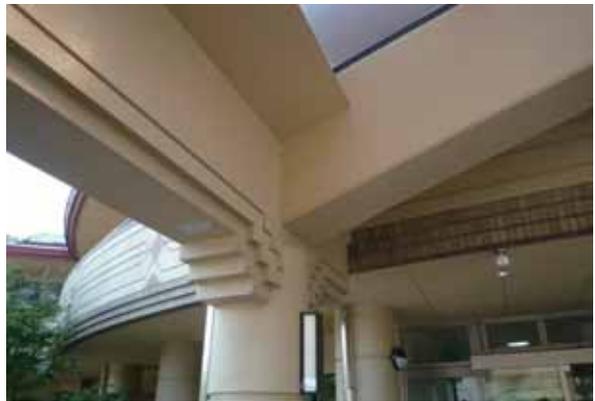
玄関の壁被害

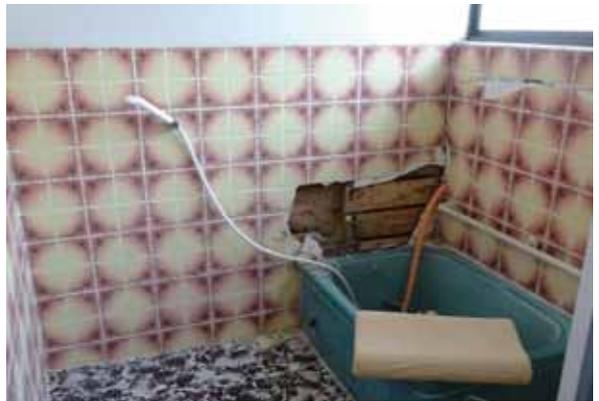
風呂の被害

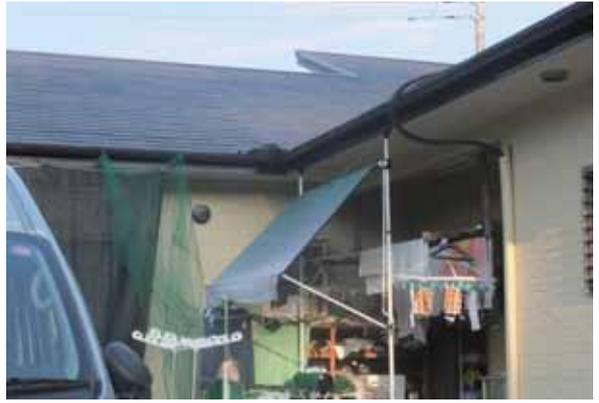
震度3以上の余震回数が最も多かった地域。元々畑であった土地を盛造して建設。建物周辺で崖崩れが発生したが、当施設は周辺より比較的良質な地盤であったため大きな被害は免れる。近隣8軒も全て地盤被害はなし。構造体の被害はなく、屋根の一部に損傷が見られる程度。余震により柱やクロスに亀裂が発生。何力所かのトイレの扉が開きにくくなった。事務所にある家財は全て転倒。地震後に発生した大雨による被害も合わせると被害総額は数百万円となる。水は地下水を使用していたため、震災後に泥水状態となり約二週間使用不可となった。

屋外 屋根の一部がめくれる

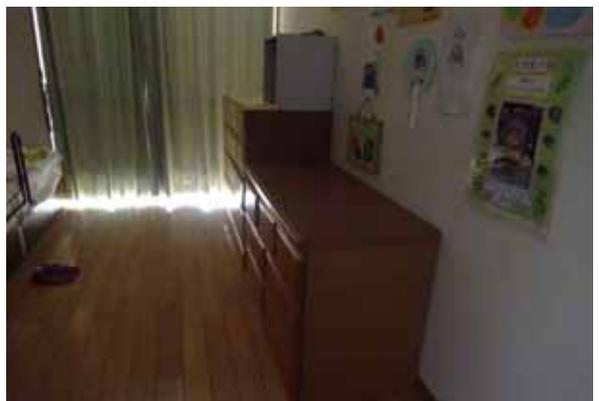
居室 地震後横向けに倒した家具

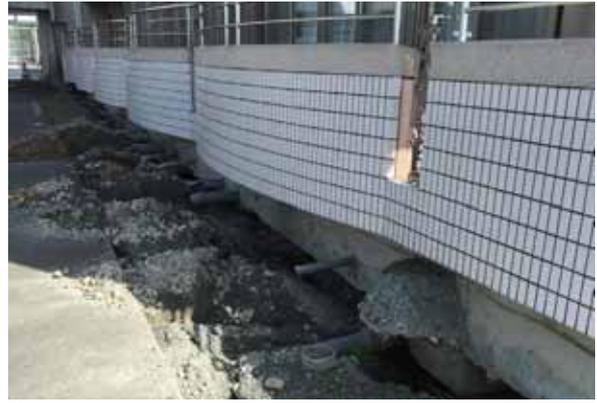
熊本県宇城市にある特別養護老人ホーム。ショートステイ、デイサービスセンターを併設。定員は190人。約40cmの地盤沈下が発生し下水管が破裂する被害が発生。新館と旧館をつなぐエキスパンションジョイント部分でひび割れが発生し復旧のめどは立っていない。支柱を立てて一時的に修復している。震災前に突っ張り棒等の家具転倒防止を行っておらず、ロッカーやテレビが転倒。近くの墓石も転倒。壁の亀裂被害が大きかった旧診療所、裏山周辺の部屋を使用不可とした。水、電気の停止はなかった。ガス漏れの恐れからプロパンガスの使用を停止した。

下水管のずれ

給排水設備	給水 給水方式 受水槽の位置・容量 被害状況・対応	井水 ポンプ直送方式 有	
給湯	給湯	新館：ボイラー 旧館：ガス給湯器	
排水	被害状況・対応	・ボイラーのオイル漏れが発生し一週間程度は使用不可能となる その間の一週間はお風呂が使えなかった ・お湯を沸かすための太陽光パネルはあった。旧館のガス給湯でも対応可能であった	
受変電設備の位置	被害状況・対応	地下道 ・地盤沈下により下水管に約4.0cmのずれが生じた ・下水管の修復のため、仮設トイレを設置した	
消防用非常用電源		屋上	
非常用発電		屋上	
非常用電源設置場所		屋上	
被害状況		集中式	熱源
空調方式		被害なし	
被害状況		被害なし	
施設外 (電話・通信設備等) の被害状況		被害なし	
施設内 (ナースコール等) の被害状況			
搬送設備	E V	・震災直後から強制停止となり、業者が点検に来るまでの一週間は使用不可となる ・動かすかどうかは施設の判断に委ねられた結果、厨房横のEVのみノだけに乗せ人を乗せないことを条件に再開した	
リフト	未設置		
(階段)	被害なし		
自然エネルギーの活用(太陽光パネル等)、断熱(ペアガラス、高断熱)等		太陽光パネル

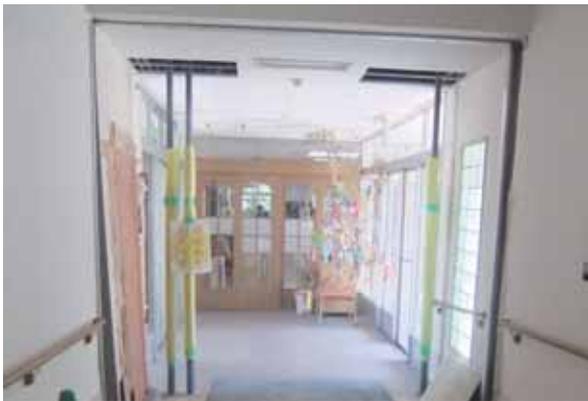
旧館と新館を結ぶエキスパンションジョイント部の被害

建物の被災状況 (土砂崩れ、液状化)	<ul style="list-style-type: none"> 約40cmの地盤沈下が発生し下水管が破壊 国道の擁壁は昭和57年の災害時に被害を受け、約一億円をかけて補修を行っていた そのため今回の地震の被害がある程度抑えられたと考えられている 新館と旧館をつなぐエキスパシジョン部分でひび割れが発生 現在旧館のめどは立っていないが、支柱を入れて通行できるように一時的に修復している 新館ではタイルや石垣に何カ所かの被害が生じたが、大きなものではない
構造体の被害状況	
外装材の被害状況 (屋根、壁)等	
内装材の被害状況 (天井、壁、床)等	
家具・什器備品の被害状況 棚、ベッド、車いす等	<ul style="list-style-type: none"> ロッカーやテレビが転倒・震災前に突く張り棒等の転倒防止対策は行っていないなかった 前震では近くのお墓の墓石の一部が転倒。本震では全てが転倒 旧診療所は壁の亀裂がひどく、危険であると判断し使用不可とした 現在取り壊しを検討している 裏山の土砂崩れの恐れがあり、裏山周辺の部屋は使用しないようにしていた

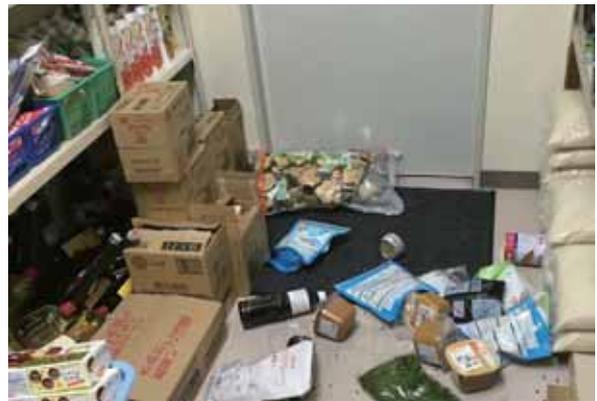
棚からの落下状況

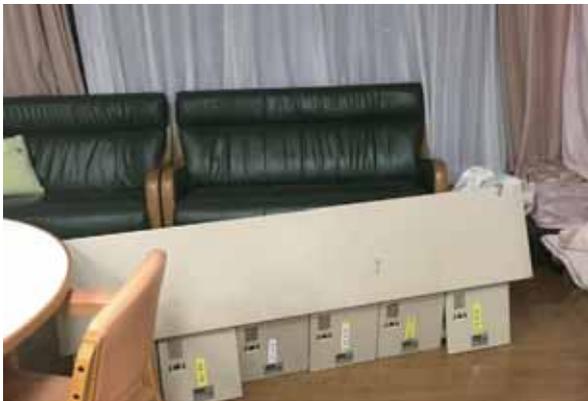
リビング 家具の転倒

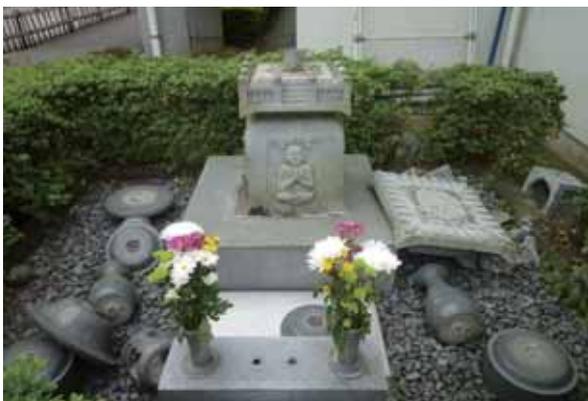
墓石の転倒
